COMUNE DI MIRTO

PIANO REGOLATORE GENERALE
STUDIO GEOLOGICO-TECNICO

11) RILIEVO FOTOGRAFICO

Tavola: 11	<p>COMUNE DI MIRTO Provincia di Messina</p> <p>Copia conforme per uso amministrativo Mirto, li</p> <p>Il Segretario Comunale</p>	<p>Il Geologo</p> <p>Dot. Geol. ROSA PROFETA N. 219</p> <p>Dr. Rosa Profeta</p>
IL SINDACO	<p>Comune di MIRTO UFFICIO DELLA SEGRETARIA</p> <p>Data:</p>	<p>Il Collaboratore</p> <p>Dr. Geol. Nunzio Faraci</p>

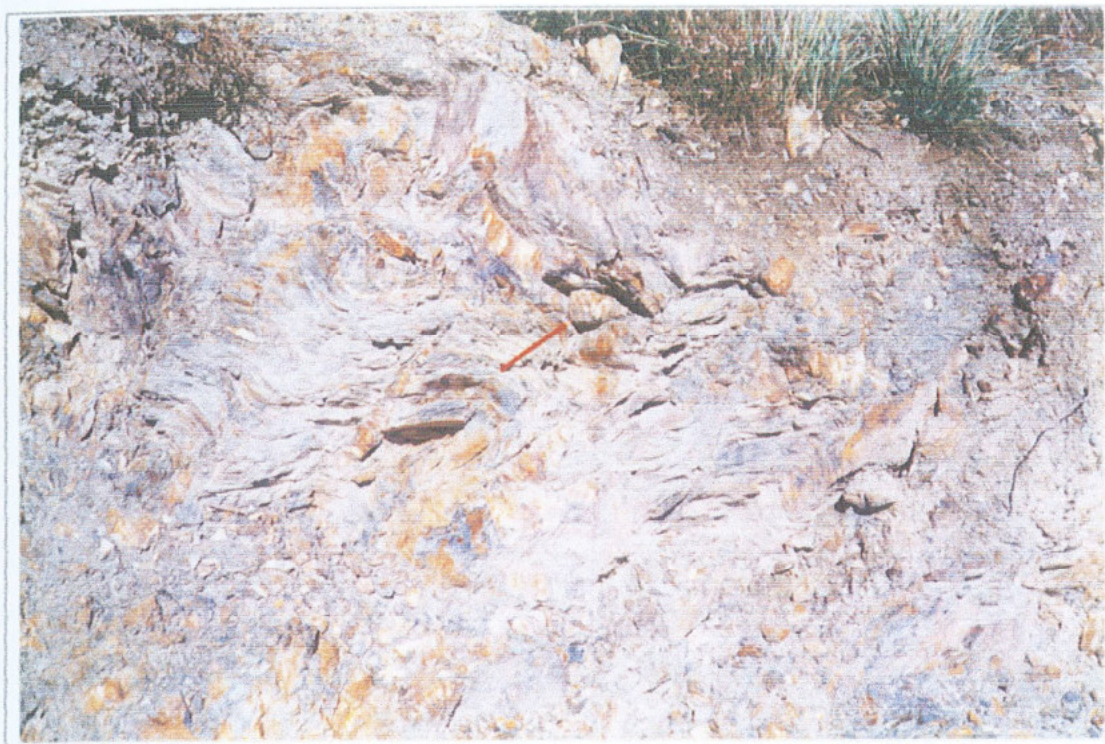
(Foto n. 1)

Affioramento di metareniti, "strizzate" dagli stress tettonici subiti, sulla stradella che dal cimitero porta a Serro della Favara

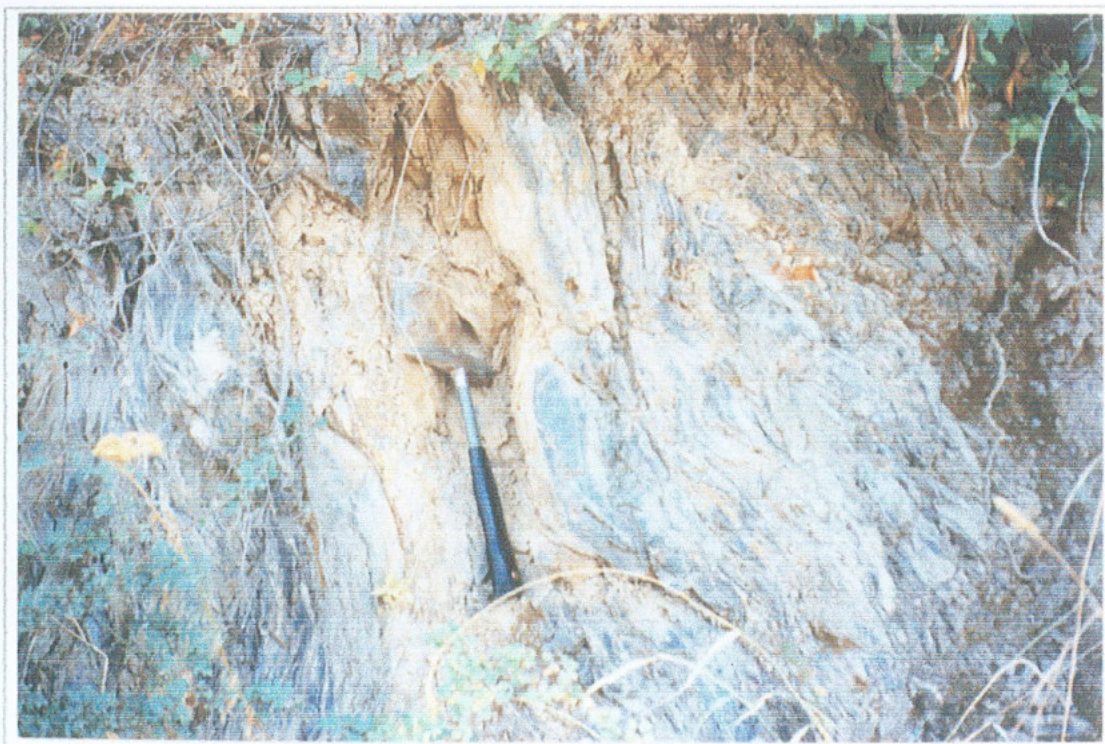
(Foto n. 2)

Affioramento di metareniti litoidi nei pressi della periferia occidentale del paese

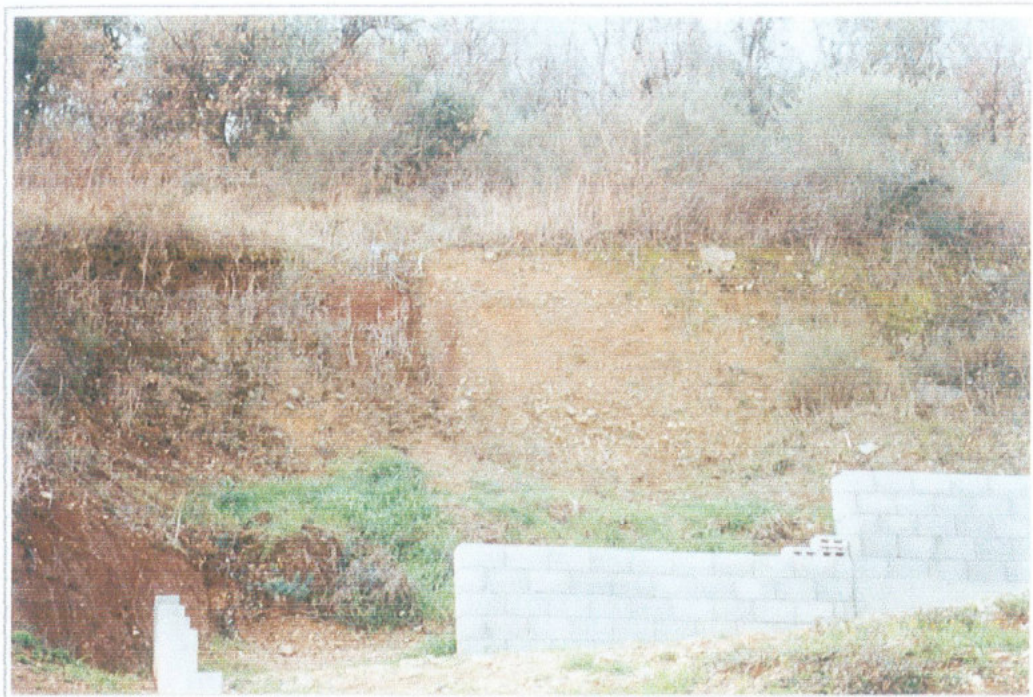
(Foto n. 3)

Affioramento detritici retrostanti le case della cooperativa
in contrada Felci, alla periferia occidentale del paese

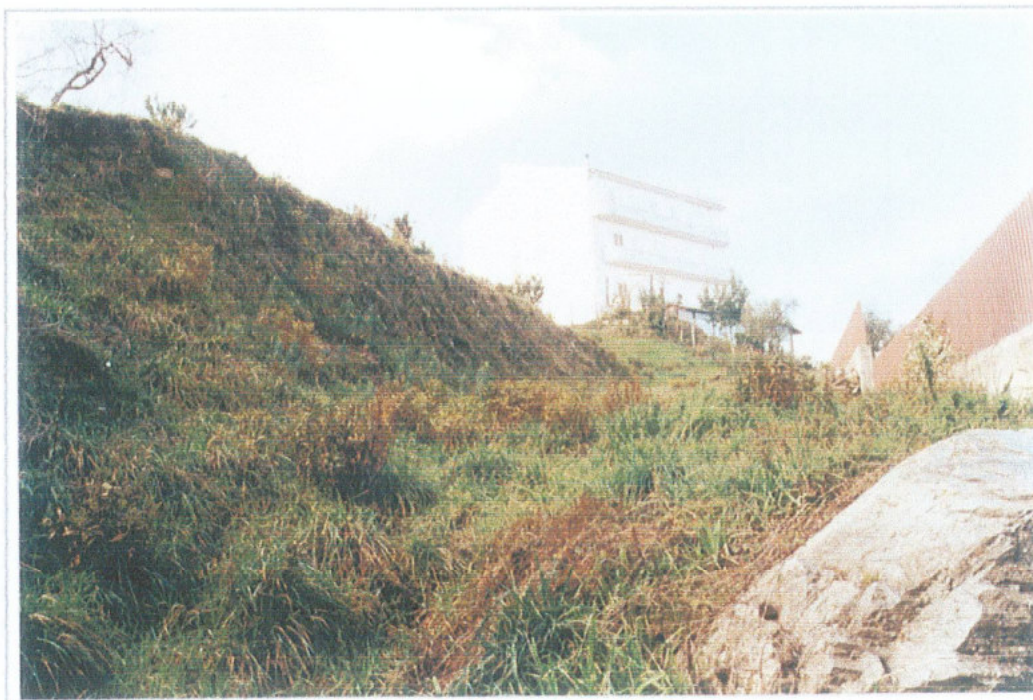
(Foto n. 4)

Affioramento di detrito retrostante la caserma dei carabinieri

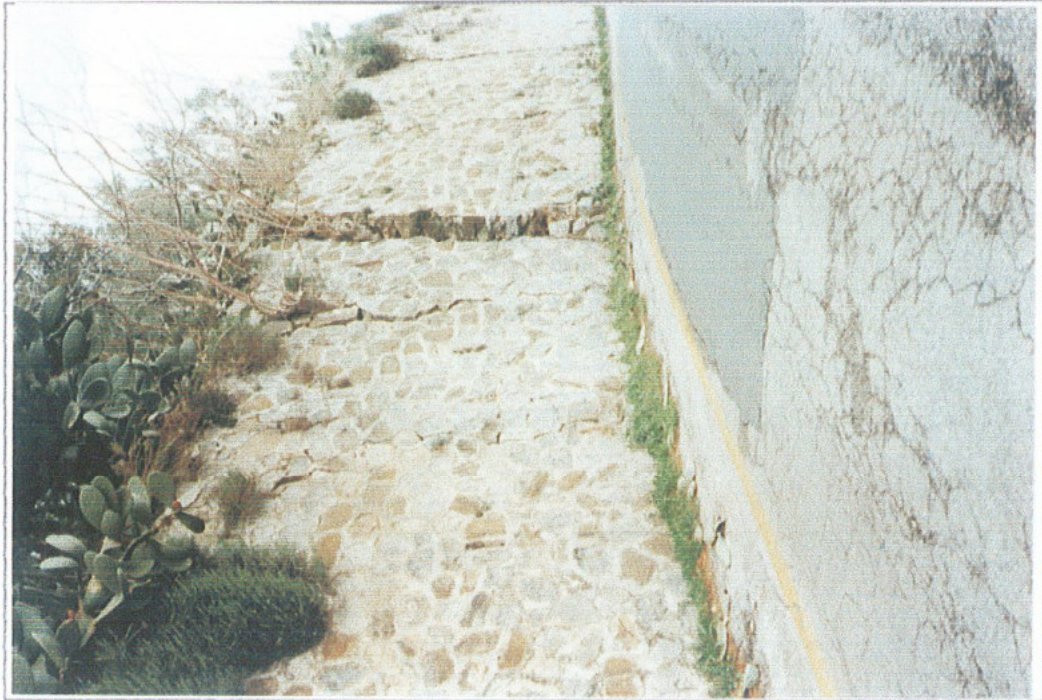
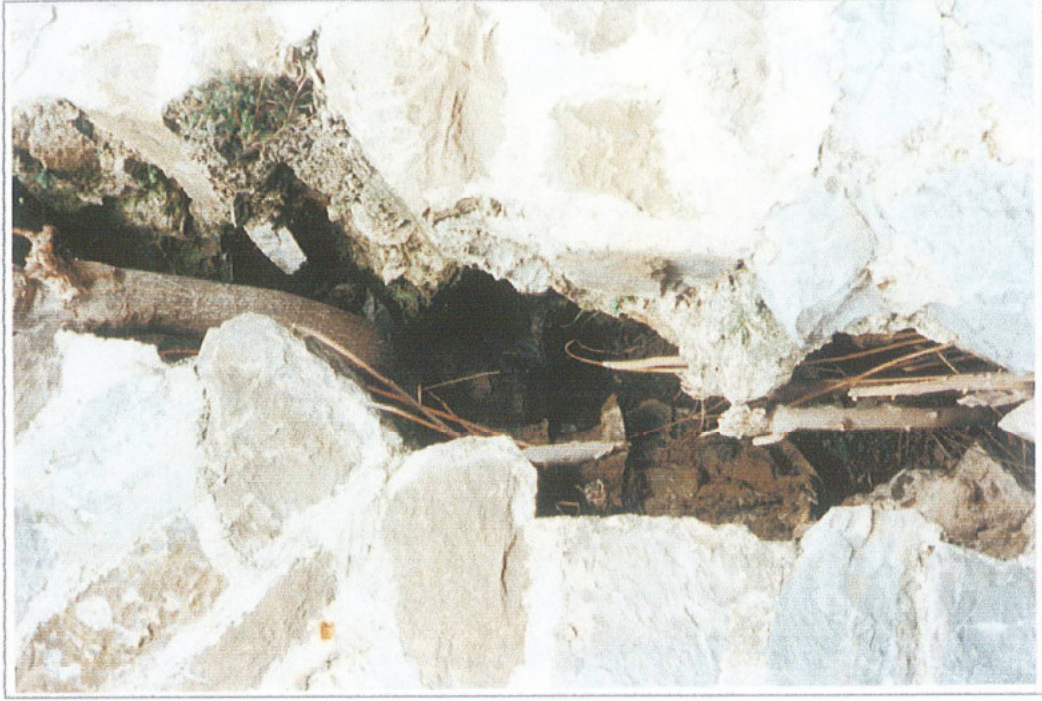
(Foto n. 5 - 6)

Fratture e lesioni lungo la S.P. 152, nel muro di sostegno della stradella comunale che collega al cimitero

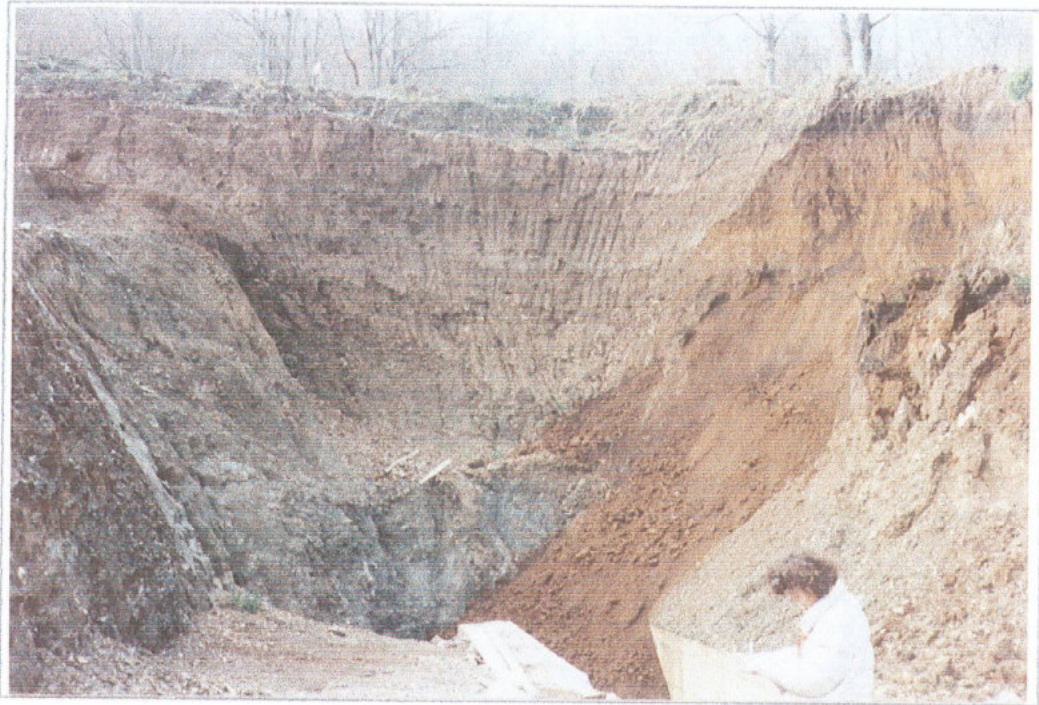
(Foto n. 7)

Scavo effettuato in occasione della costruzione di una struttura di captazione di una sorgente, retrostante il campo di calcio. E' evidente lo spessore anomalo di detrito che caratterizza tutta l'area.

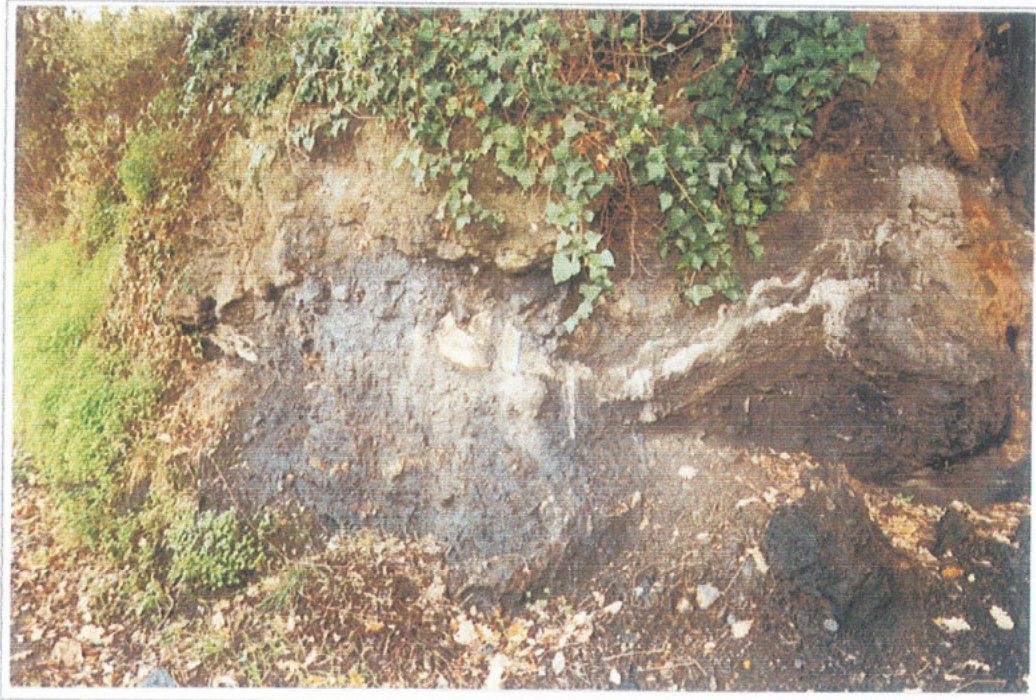
(Foto n. 8)

Affioramento di metareniti filladi grafitose in contrada Fornace

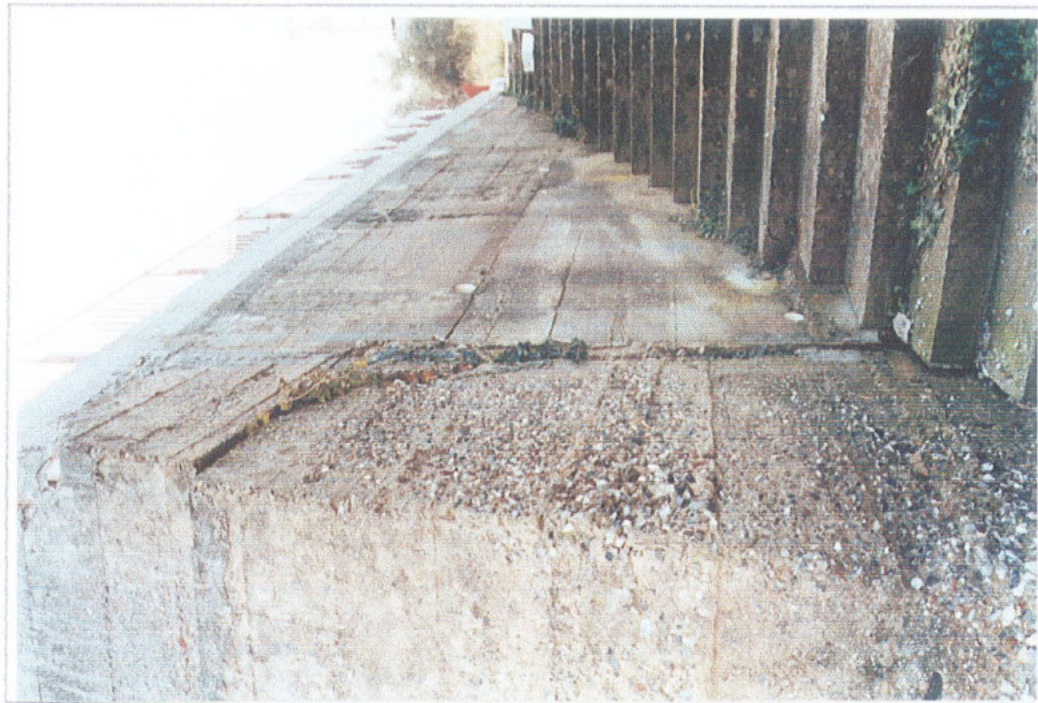
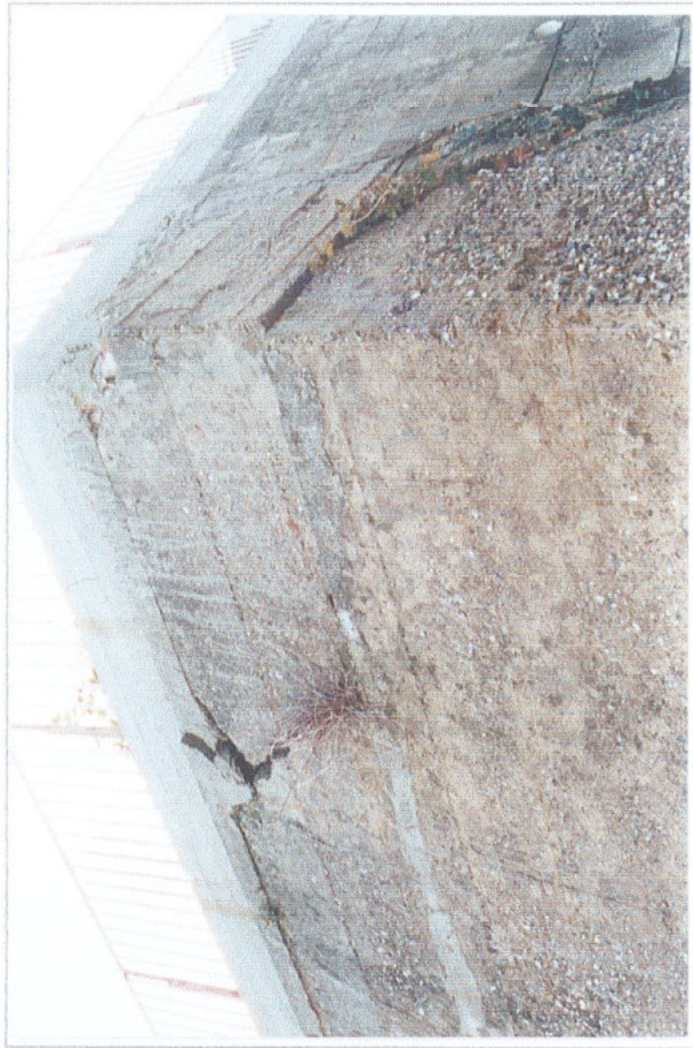
(Foto n. 9 - 10)

Muro di sostegno del Belvedere all'entrata del paese,
di fronte la caserma dei carabinieri. Si possono osservare
le grosse lesioni e gli spostamenti relativi che lo caratterizzano.

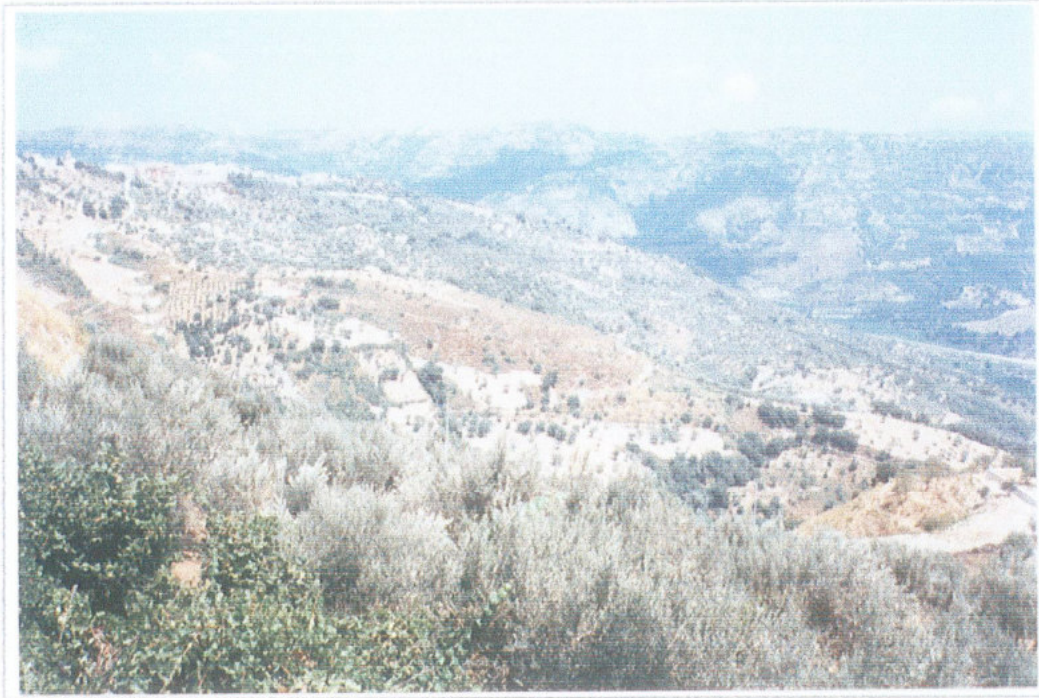
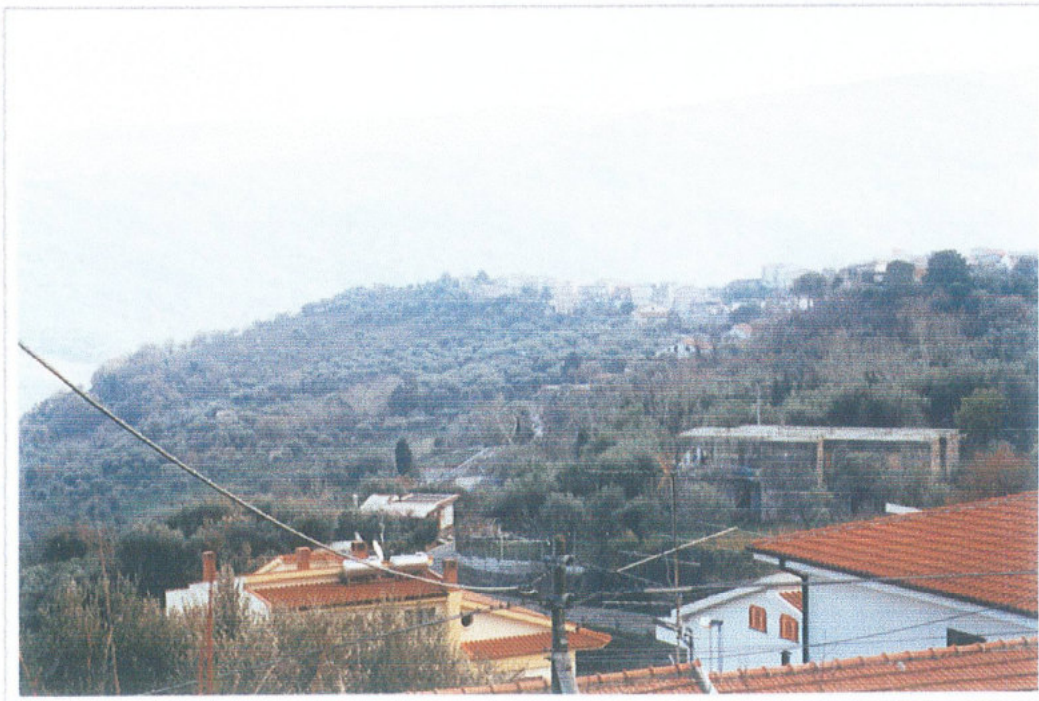
(Foto n. 13 - 14)

Due panoramiche dei versanti settentrionale e meridionale sottostanti il paese

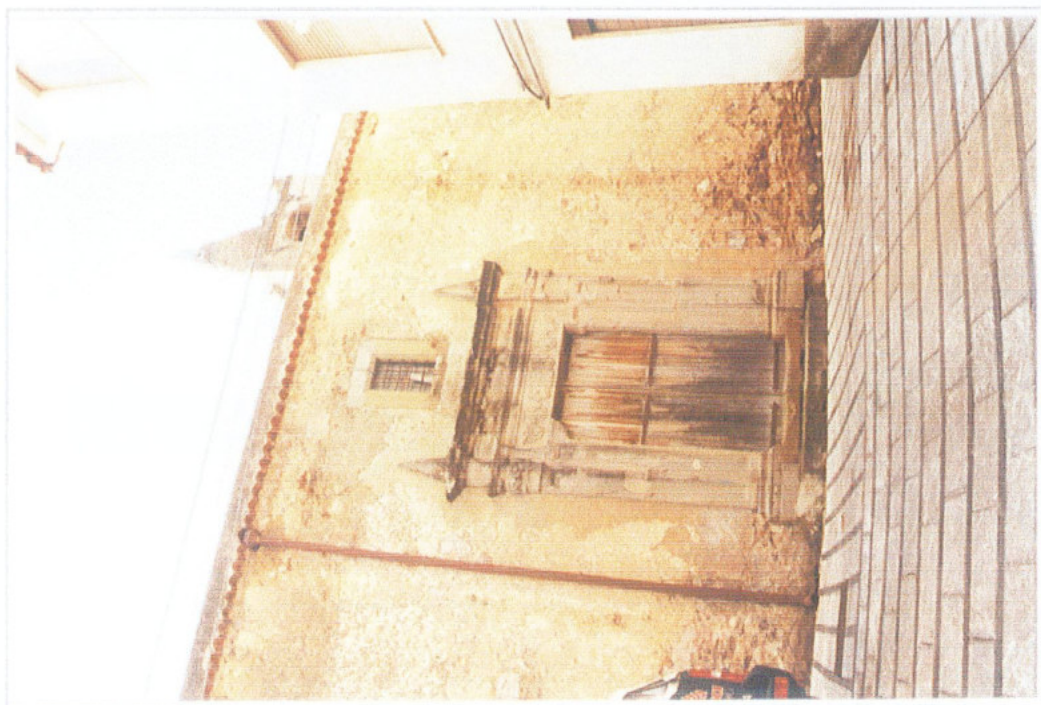
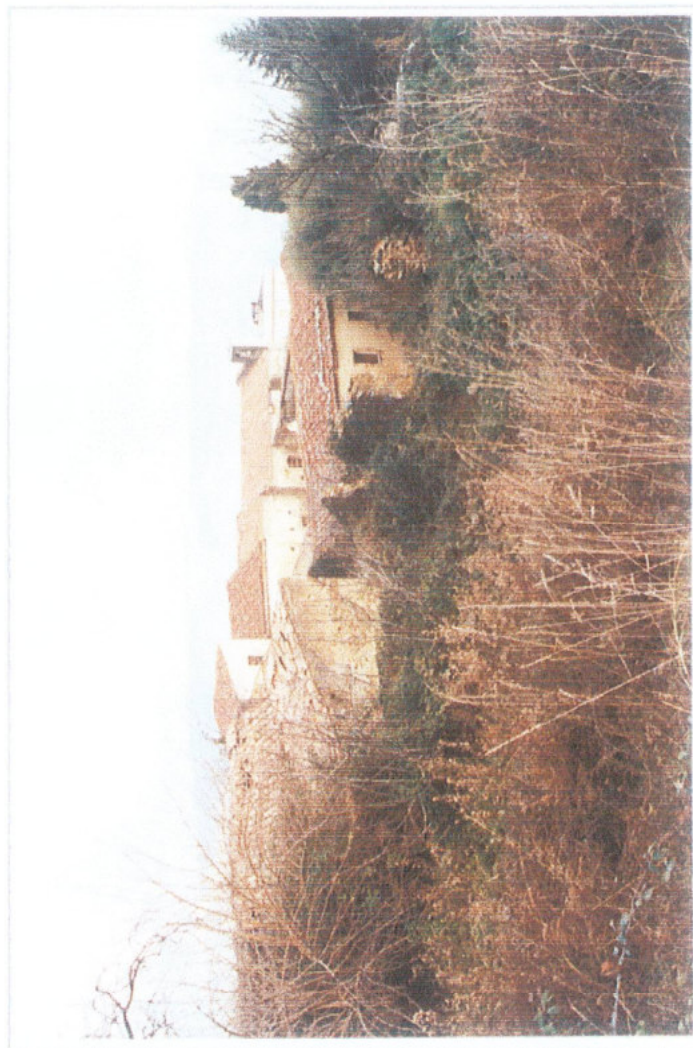
(Foto n. 15 - 16)

Particolari di beni artistici, caratterizzanti il paese, che mostra una vocazione turistico-culturale notevole.
Il portale appartiene alla Chiesa di "Santa Maria di Gesù" mentre la seconda foto ritrae il "Convento dei Capuccini", ancora integro nelle sue linee essenziali ma necessitante un restauro.

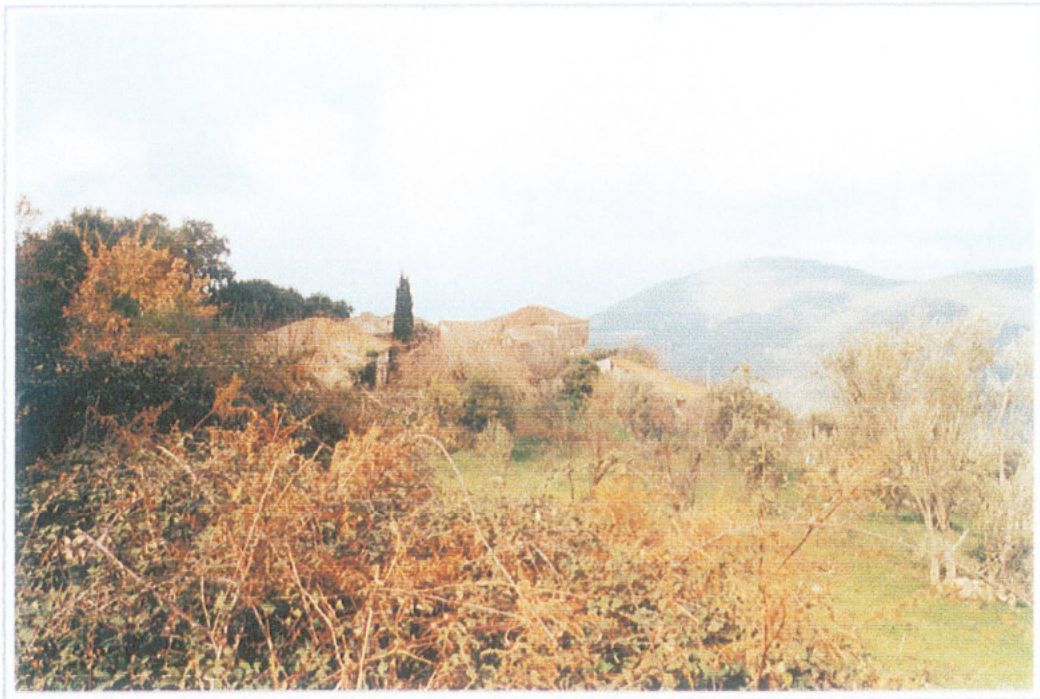
(Foto n. 17)

Contrada Fomace: bellissimo esempio di architettura rurale.
Si può osservare una grande costruzione patrizia di campagna
con annessa anche una chiesetta.

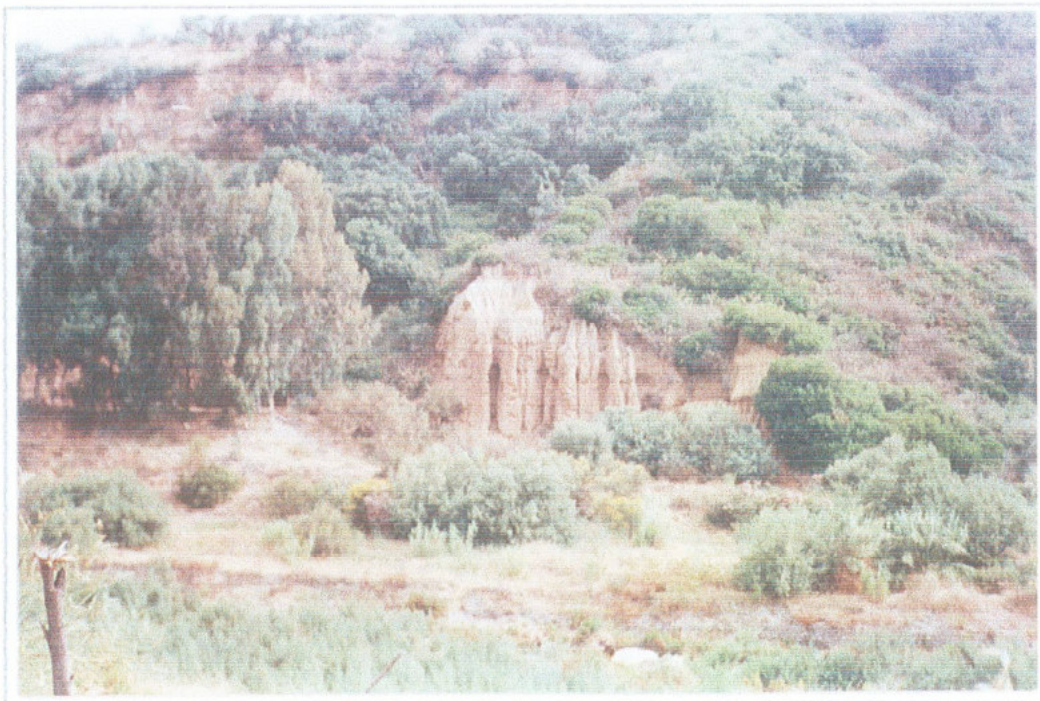
(Foto n. 18)

Esempio di erosione fluviale ed eolica lungo la Fiumara Fitalia.

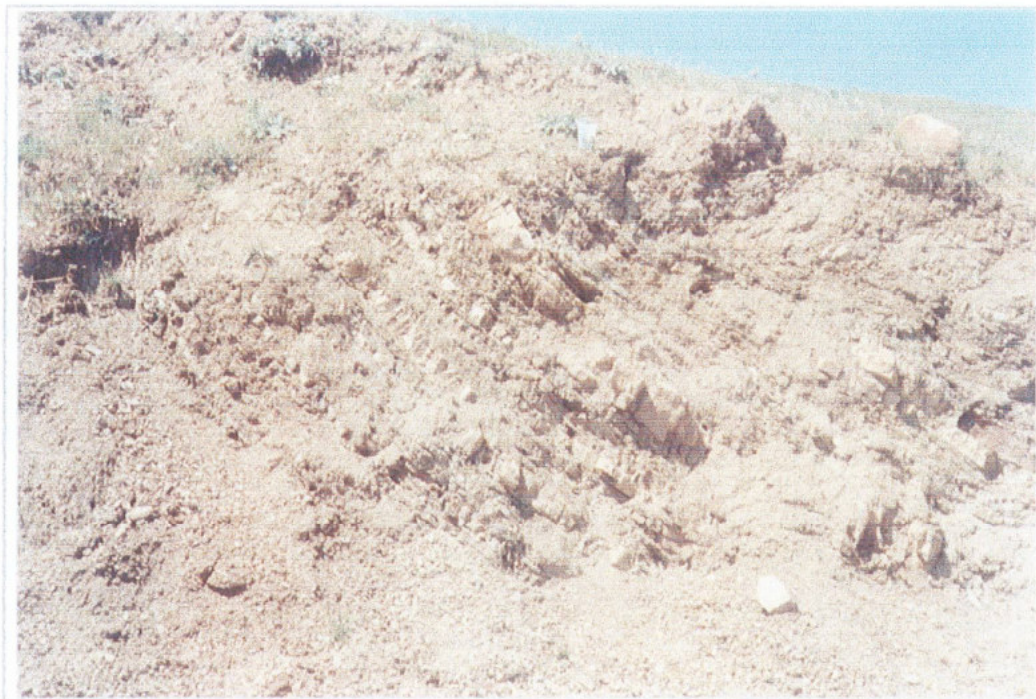
(Foto n. 19)

Affioramento di metareniti filladiche in contrada S. Filippo

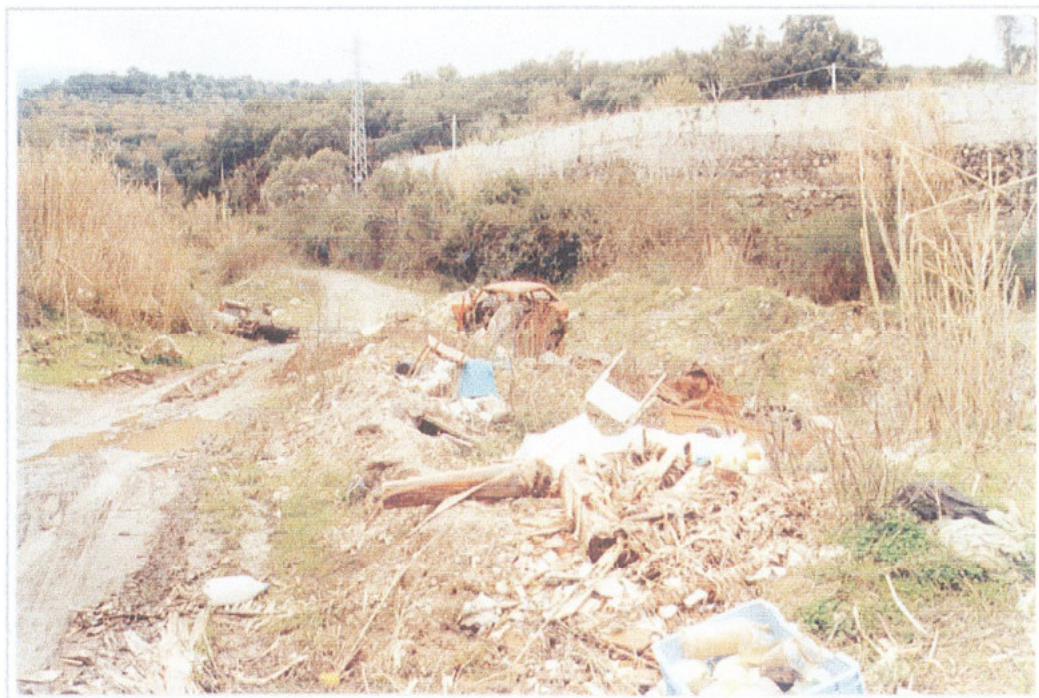
(Foto n. 20)

Accumuli antropici lungo l'alveo fluviale in contrada Camma

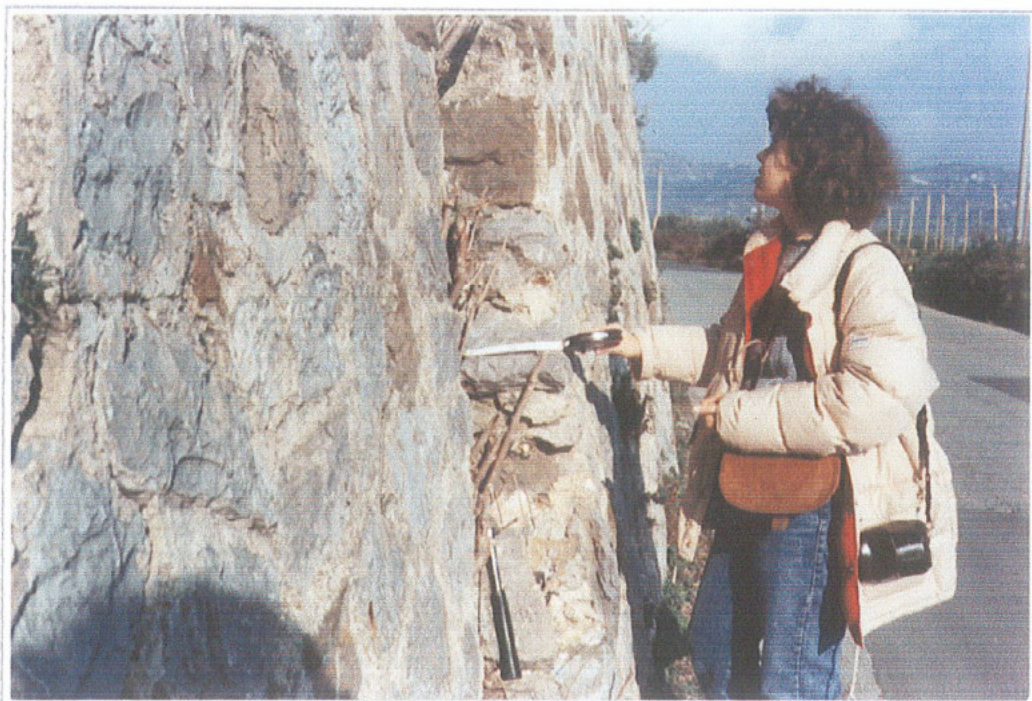
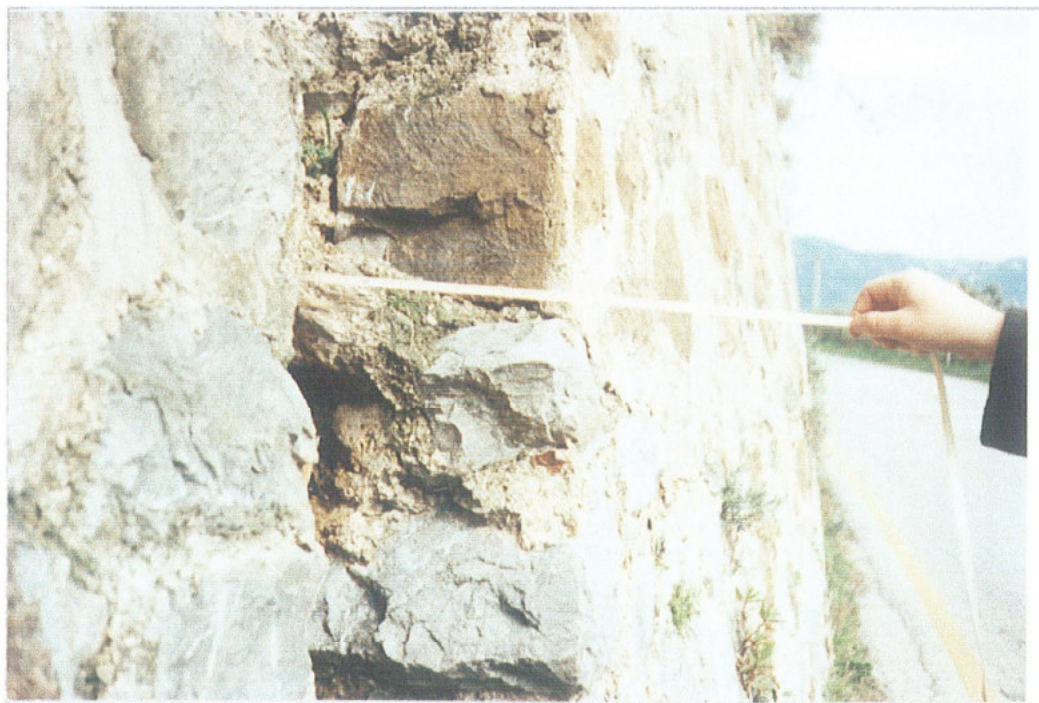
(Foto n. 21 - 22)

Area cimiteriale

Misurazione effettuata in corrispondenza della stessa frattura dopo lo un'intervallo temporale di circa 10 anni. Lo spostamento valutato, nel muro, è di circa 10 cm.
