**COMUNE DI MIRTO**  
( MESSINA )

**Ordinanza di abusivismo edilizio n. 2 del 16.5.2012**

**COMUNE DI MIRTO**  
( MESSINA )  
RELAZIONE DI SOPRALLUOGO

**Accertamento sullo stato dei luoghi e delle cose in cantiere edile.**

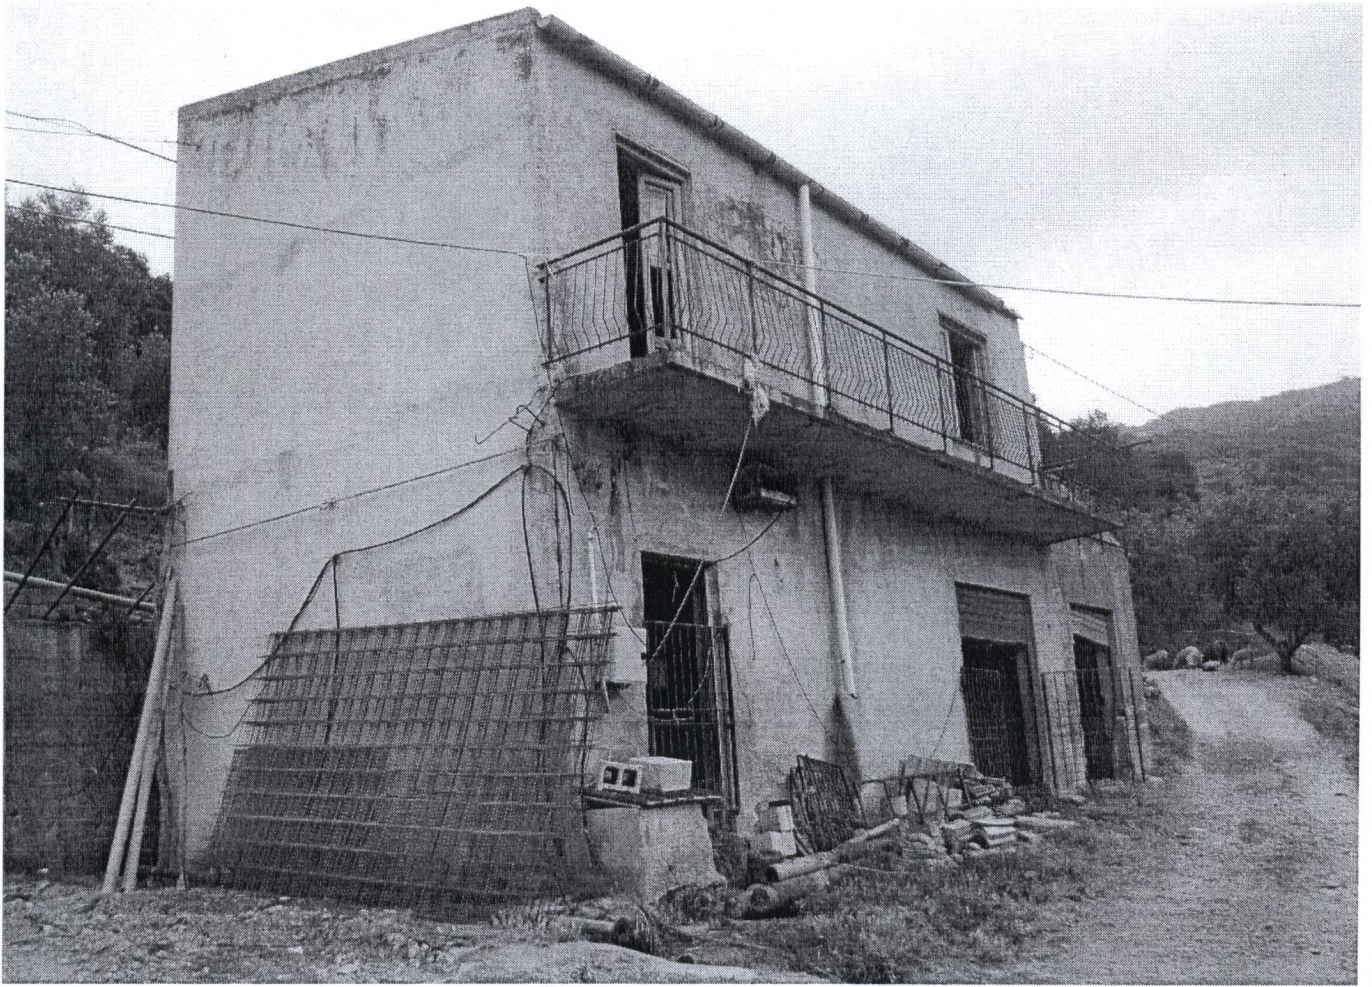
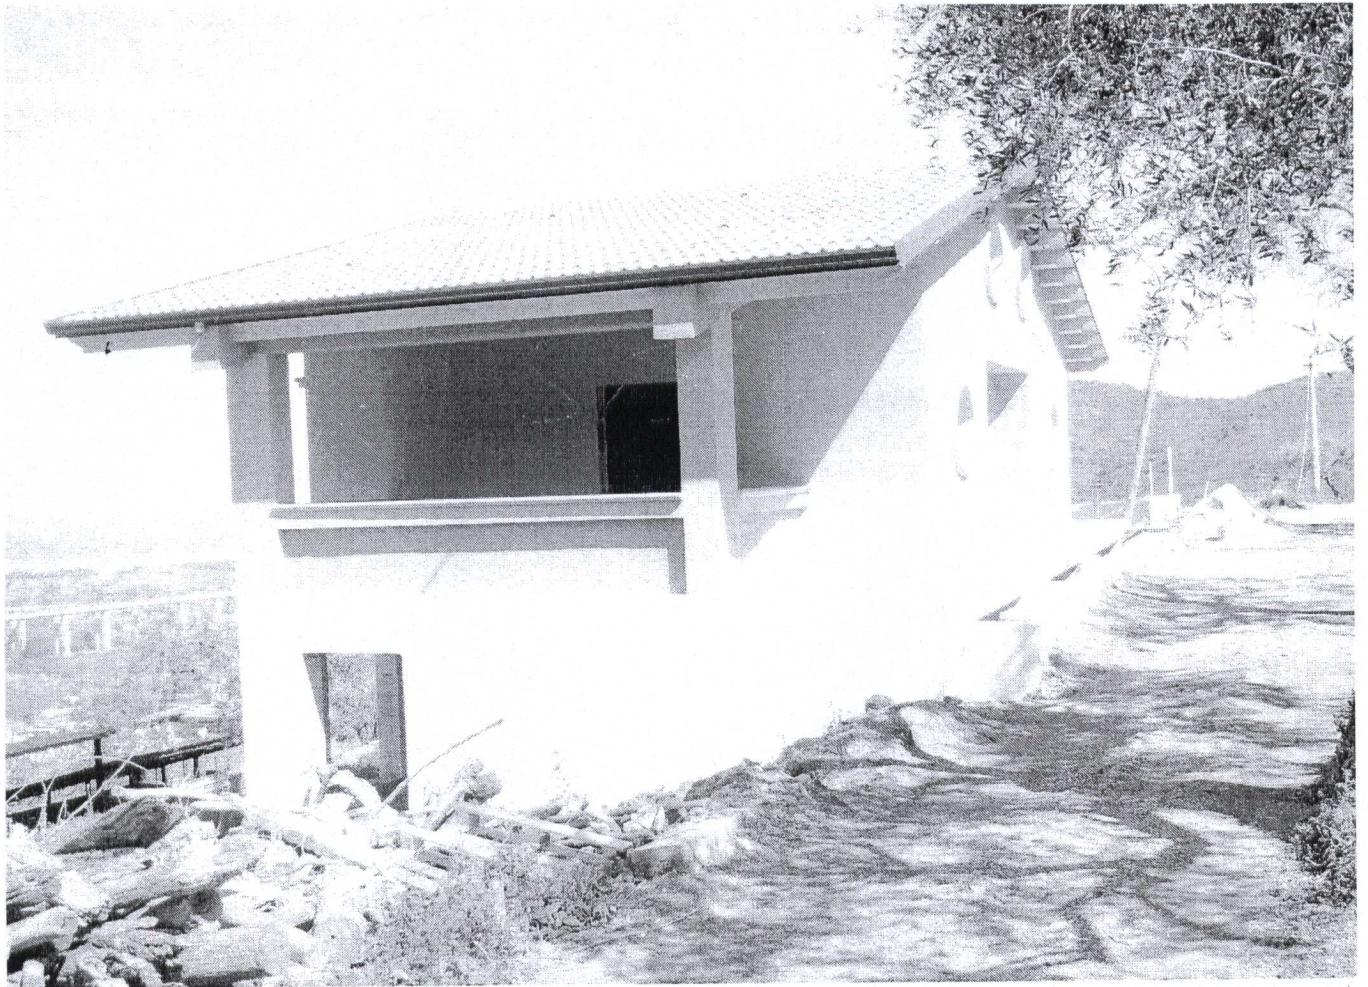
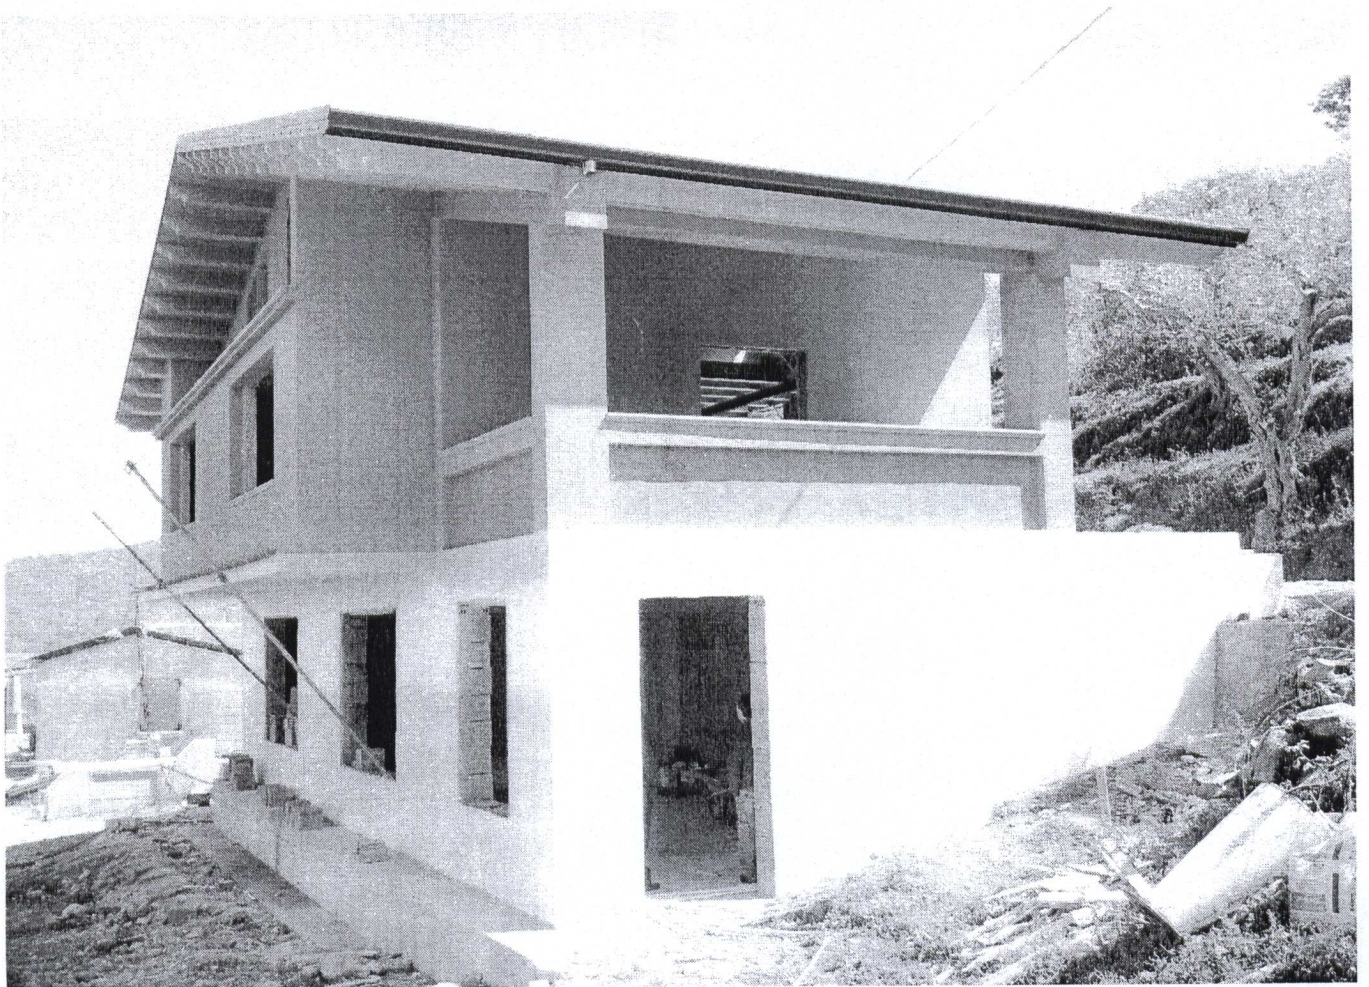
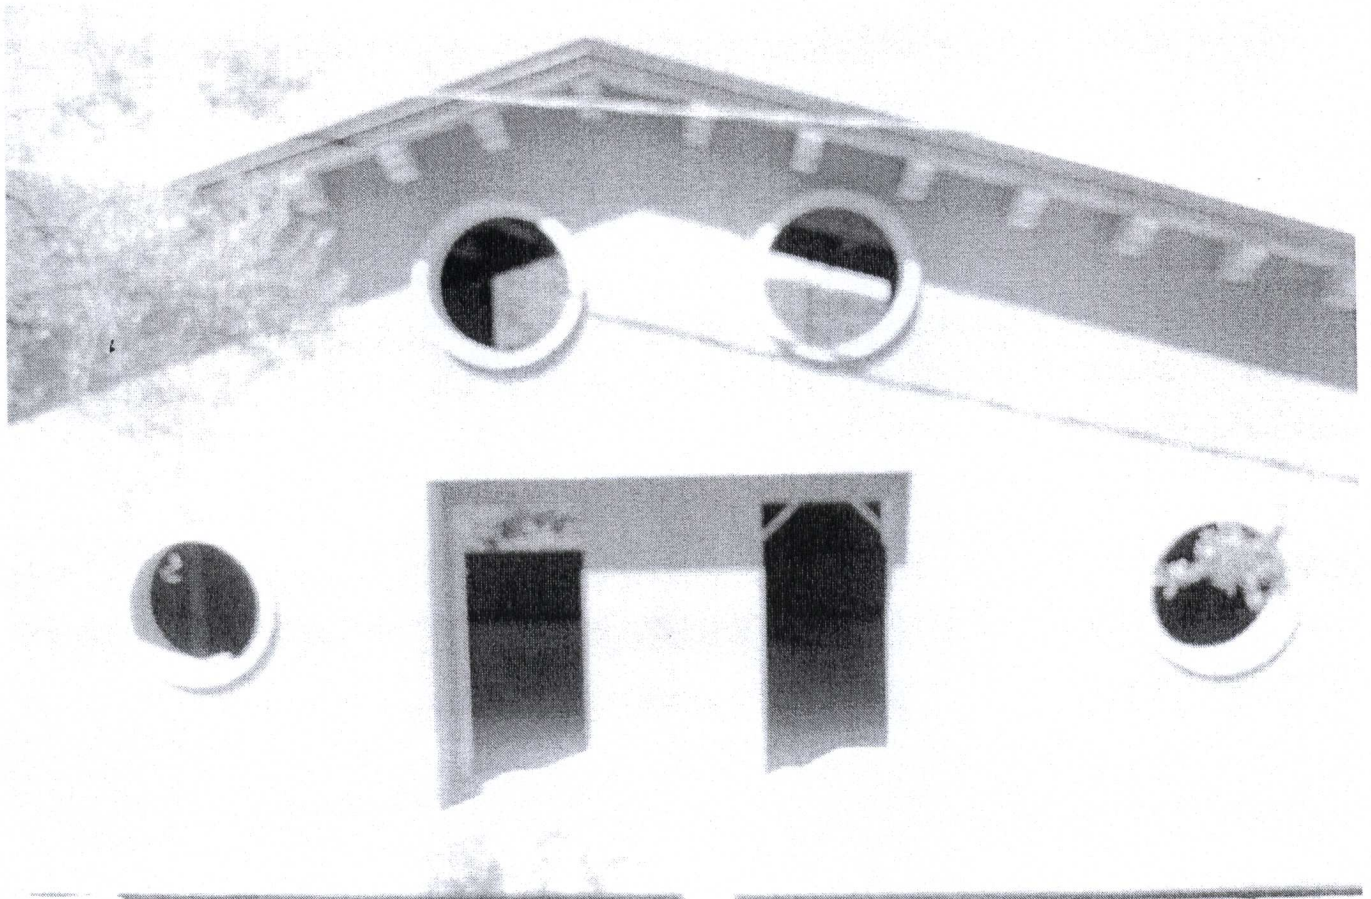
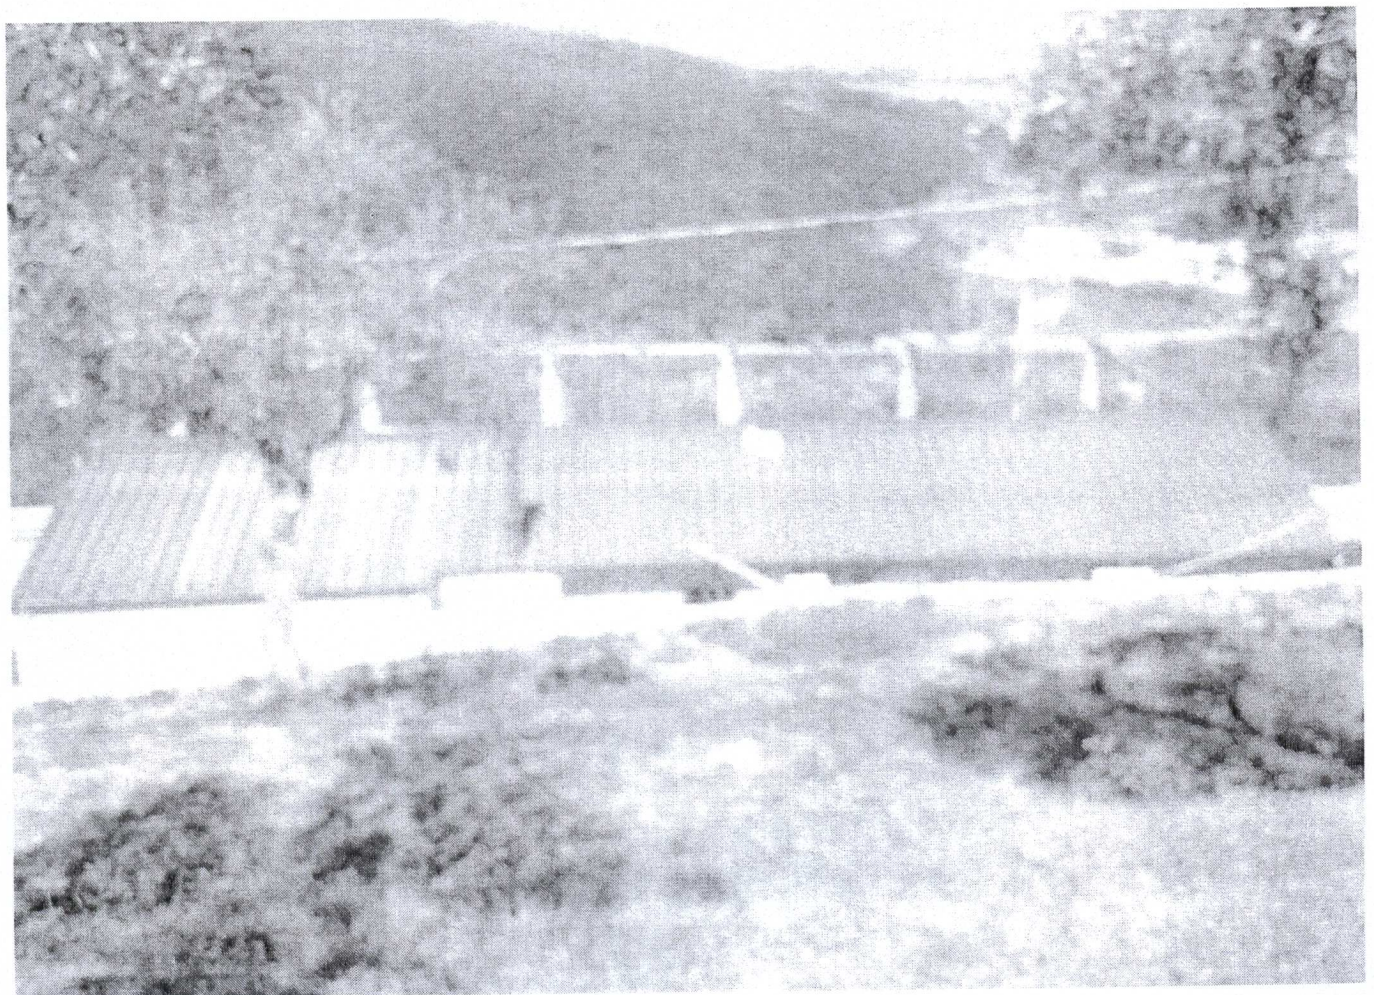
*Sono stati condotti lavori di demolizione e ricostruzione in ampliamento dell'esistente fabbricato a due elevazioni fuori terra (vedi foto allegata) identificabile catastalmente al foglio di mappa catastale n. 3 con le partt. nn. 902 sub 3 e 4.*

*La ricostruzione è stata realizzata in cemento armato con struttura intelaiata dalle seguenti caratteristiche:*

*1)al piano terra di ml. 3,30 x 13,80 circa per una altezza di ml. 3,00 circa. Sono presenti due telai nella direzione X e quattro telai nella direzione Y per un n. di 8 pilastri dalle dimensioni di ml 0,30 x 0,60.*

*Le travi di bordo esterno hanno dimensioni ml. 0,30 x 0,50 circa, le travi a spessore sono dimensione ml. 0,20 x 0,60 circa.*

*2)piano primo dalle dimensioni di ml. 5,90 x ml. 11,10 e con una altezza alla fronda di ml. 2,20 circa. E' presente uno spazio a terrazzo coperto lasciato aperto su tre lati. I pilastri sono quelli del piano terra che si prolungano fino alla copertura.*

*Il piano primo è stato diviso in due parti da un soppalco realizzato con travi in legno e tavolato.*

*Il tetto è a falde inclinate nel numero di due realizzato con travi in legno e tavolato con sovrastante manto di tegole. Sono presenti sporti che vanno da ml. 0,50 a ml. 1,50 (si allegano foto).*

*La struttura è in atto allo stato rustico.*

**di provvedere a propria cura e spese a demolire le opere abusive individuate e descritte in premessa e di ripristinare lo stato dei luoghi entro 90 (novanta) giorni dalla notifica del presente provvedimento, ovvero, ove possibile, a presentare procedura di sanatoria ai sensi delle vigenti Leggi.**
